# Informe sobre o antigo mosteiro de Nosa Señora das Donas, de Betanzos: características, evolución e estado actual do edificio

ANDRÉS GARCÍA CARNEIRO\*

O presente traballo é unha análise das características, evolución e estado de conservación das ruínas do antigo mosteiro de Nosa Señora das Donas. Neste inclúese un breve repaso das orixes desta institución eclesiástica, así como do edificio levantado para acollela, poñendo un especial énfase neste último punto, no sucedido coa estrutura a partir da desamortización de Mendizábal. Así mesmo, o estudo complétase coa descrición dos elementos conservados a día de hoxe, dos materiais que os compoñen e das formas de deterioro que presentan. O obxectivo último busca achegar unha imaxe, o máis fiel posible, que permita entender a situación actual do edificio.

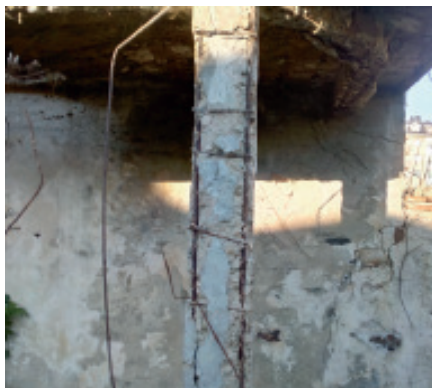
Mención a parte merece a estrutura do balcón que se localiza na parte sur do edificio, xa que, polos seus materiais, diferénciase claramente do resto do edificio. De feito, pese a ser un engadido relativamente recente, chama a atención o feito de que os seus compoñentes están nun estado de deterioro moi avanzado. Neste sentido, tanto a columna

Estado da columna que sostén o balcón da parede sur. Fonte: elaboración propia.

como a viga de formigón armado presentan unha perda de material que deixa visible a malla interior de ferro, que amosa evidentes signos de oxidación.

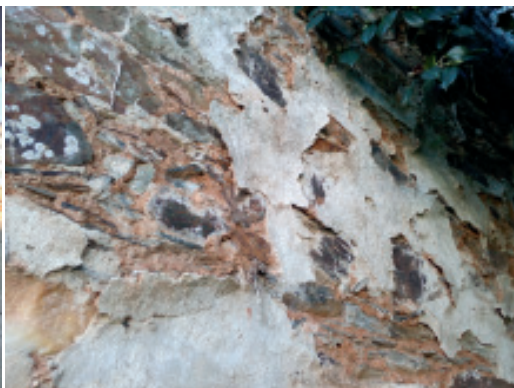
Fisuras, desprendementos e disolución dos revocos. Fonte: elaboración propia.

Nos revocos, o seu estado fai que poidamos ver actuar ao mesmo tempo ás formas de alteración máis graves que poden afectar a este tipo de material: fisuras, desprendementos e disolución. Dos tres exemplos, os máis avanzados son os dous primeiros, de tal forma que só os revestimentos máis resistentes -polo xeral de cemento- continúan no seu lugar. Este sería o caso da fachada sur -remodelada nalgún momento do século XX con materiais contemporáneos-, da parte alta do muro oeste e do interior das antigas dependencias conventuais. Por outra banda, no caso das argamasas, ademais do xa mencionado ao comezo deste apartado, chama á atención un aparente proceso de alveolización que se localiza nun pequeno espazo da parede norte á altura do primeiro nivel. Aínda que non é suficiente unha análise visual para coñecer as causas, este pode ser debido a acción

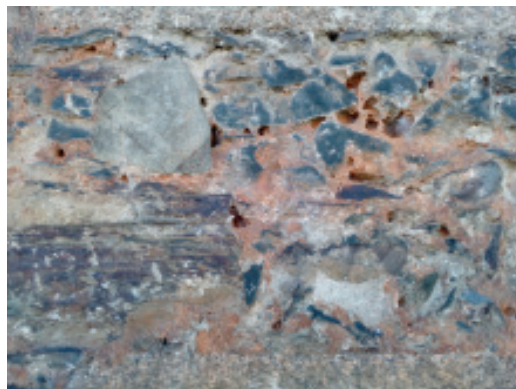
Alveolización da argamasa no muro norte. Fonte: elaboración propia.

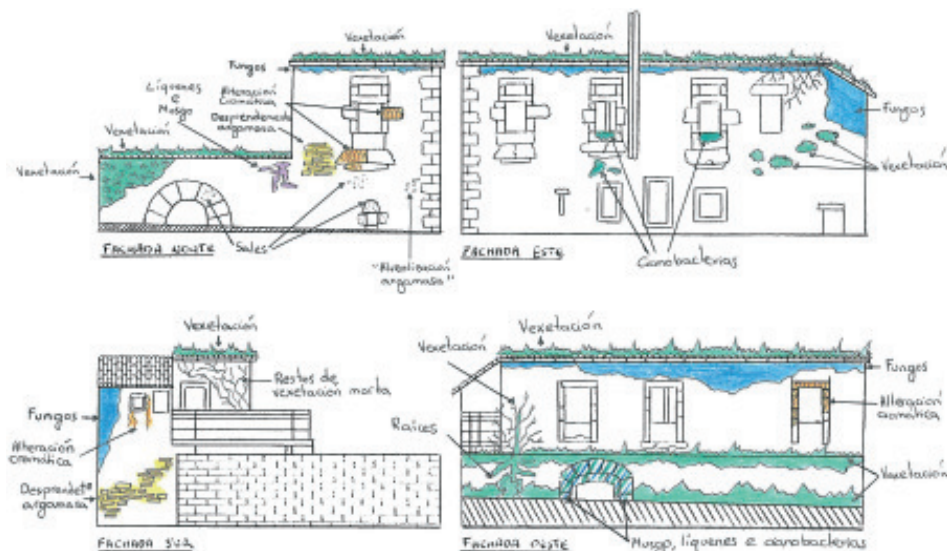
gama de formas de deterioro que afectan aos distintos materiais que compoñen o edificio. Así, o primeiro que podemos sinalar é a evidente perda de integridade dos muros, debido ao desprendemento de parte da cachotería e da argamasa de barro que cubre as xuntas. Isto localízase, sobre todo, nas partes máis baixas á altura do primeiro nivel e, probablemente, sexa froito da acción combinada da choiva -que adoita afectar máis a estas zonas por estar desprotexidas respecto ás partes altas protexidas polo tellado que sobresaia da parede- e da humidade do chan -que ascende por capilaridade-.

Plano do edificio marcando as formas de deterioro. Fonte: elaboración propia.

Pero, sen dúbida, se algo se debe destacar de entre todas as formas de deterioración é a importante colonización biolóxica que sofre o edificio e que afecta a todos os materiais e todas as partes por igual. Esta está presente, por exemplo, en forma de fungos nas zonas superiores das fachadas norte, sur e leste, que aínda conservan restos do revoque. Ou tamén en forma de líques que proliferan nas paredes de todo o conxunto e de cianobacterias que se atopan localizadas baixo as fiestras do segundo nivel do muro oeste. Logo, a todos estes pequenos organismos aínda habería que sumar outros de maior tamaño -musgo, fentos, herba, hedras, silvas ou arbustos- que, nalgúns casos, chegan a un estado de desenvolvemento tan avanzado que poden supoñer un perigo para a estabilidade da propia estrutura. Quizais o caso máis paradigmático disto sexa o dunha planta leñosa que ten as raíces profundamente encravadas no muro que pecha o patio central polo leste.

De toda esta colonización, o principal causante sería a elevada humidade que afecta aos muros, xa que a choiva non atopa elementos que lle impidan penetrar polas cabeceiras dos muros. Ademais hai que ter en conta que nalgúns lugares, os continuos engadidos de terra para ampliar as estradas lindoiras motivaron que as bases dos muros se atopan moi por debaixo da liña de solo, facilitando, como consecuencia, que a auga ascenda por capilaridade. Todos estes factores crean as condicións idóneas para a proliferación da ampla variedade de axentes invasores que están presentes no edificio que, actuando de maneira coordinada contribúen a agravar o seu proceso de deterioración.

Unha segunda proposta incluíría os procedementos descritos no caso anterior, pero sumándolle a reposición da cuberta da sección oeste como forma de impedir que a auga continúe a penetrar nos muros. Desta forma, esta rehabilitación suporía a construción dun novo tellado que respectase a morfoloxía do edificio, a restauración das fiestras que sexa posible recuperar e a reposición -segundo o modelo das existentes- daquelas que falten. Así, a proposta iría encamiñada a deixar o interior da estrutura baleiro, mais a salvo das inclemencias do tempo para, no futuro, poderlle buscar un novo uso a estes espazos. Aquí, o punto positivo estaría na maior protección do edificio contra a degradación que brinda o feito de contar cunha cuberta en bo estado que impida que a auga descenda polos muros. En suma, con isto pódese manter o edificio nun mellor estado de conservación que permita levar a cabo un programa de conservación preventiva axeitado. Ademais, esta é unha actuación que, sendo de maior calado que a anterior, continúa a ser mínima á vez que resulta maáis eficaz.

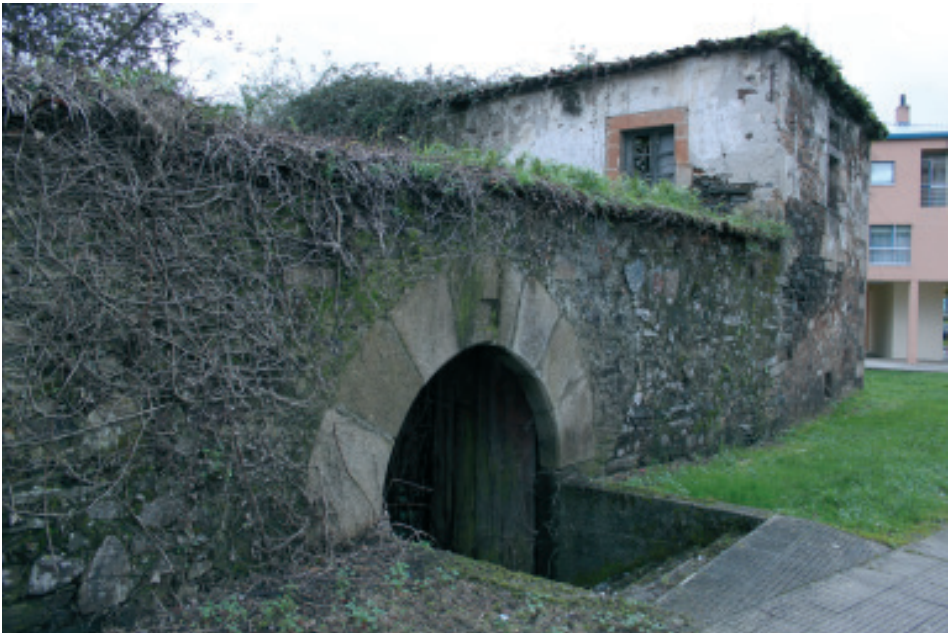
A mutilada fachada actual do mosteiro das Cascas (18-01-2011). Foto: Alfredo Erias.

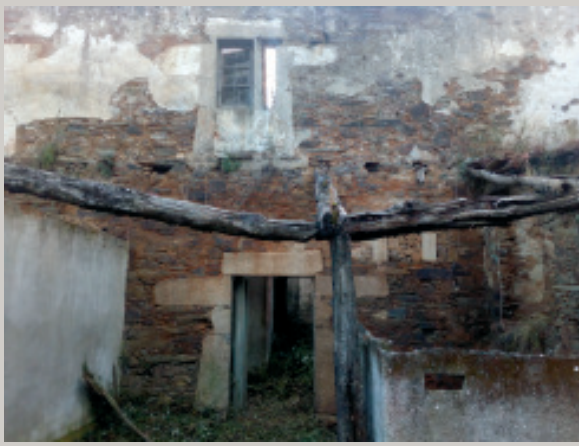
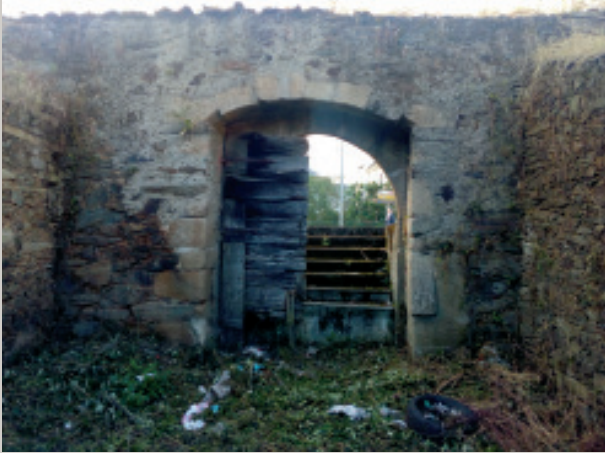
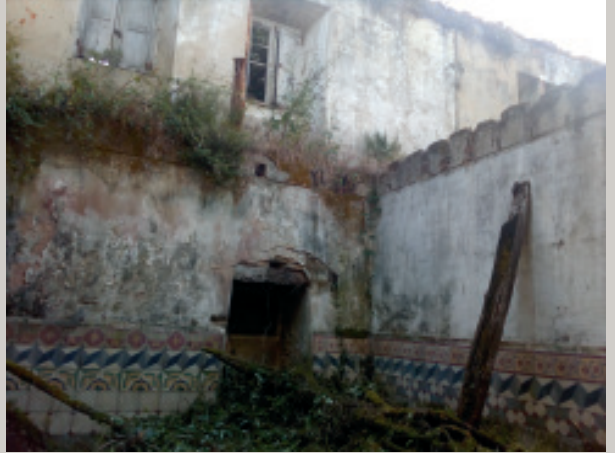
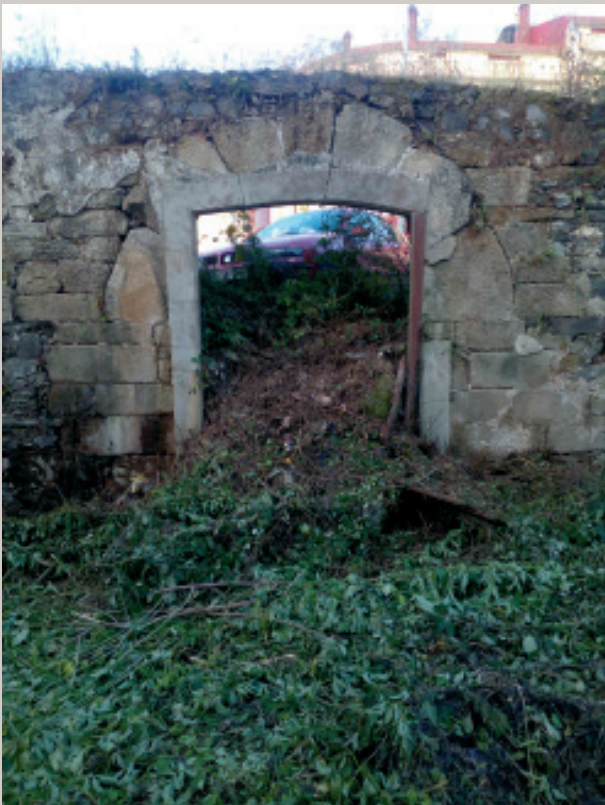
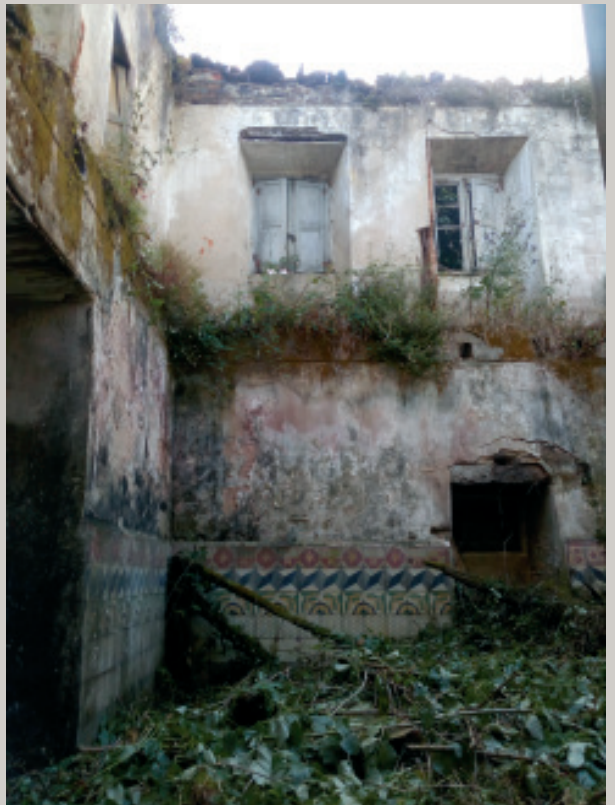
A desolación interior do edificio máis antigo de Betanzos. Fotos do autor.
