# Informe sobre o antigo mosteiro de Nosa Señora das Donas, de Betanzos: características, evolución e estado actual do edificio

ANDRÉS GARCÍA CARNEIRO\*

O presente traballo é unha análise das características, evolución e estado de conservación das ruínas do antigo mosteiro de Nosa Señora das Donas. Neste inclúese un breve repaso das orixes desta institución eclesiástica, así como do edificio levantado para acollela, poñendo un especial énfase neste último punto, no sucedido coa estrutura a partir da desamortización de Mendizábal. Así mesmo, o estudo complétase coa descrición dos elementos conservados a día de hoxe, dos materiais que os compoñen e das formas de deterioro que presentan. O obxectivo último busca achegar unha imaxe, o máis fiel posible, que permita entender a situación actual do edificio.

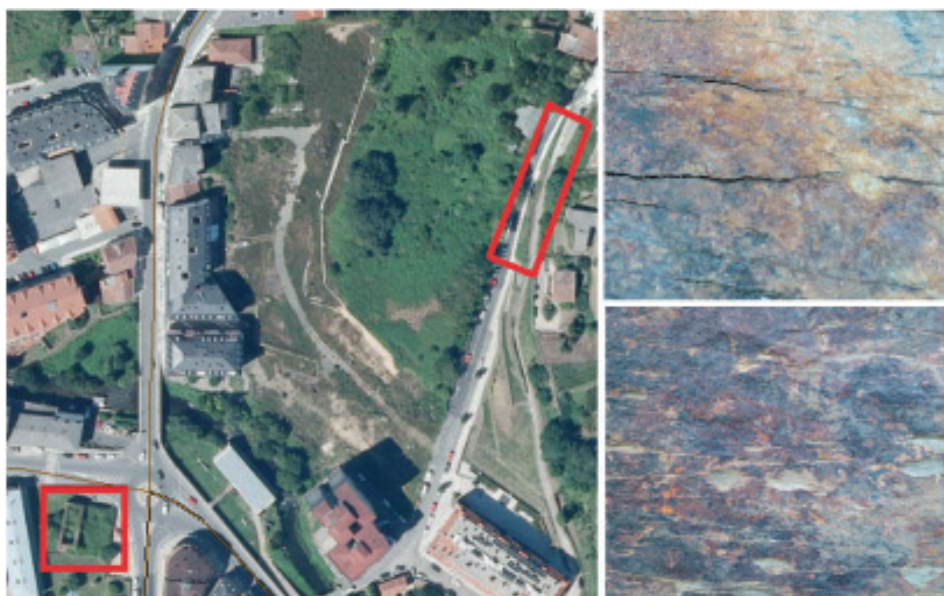
Mapa sinalando a localización do afloramento de xisto respecto do edificio e mostras comparativas entre fragmentos de rocha de ambos lugares. Fonte: elaboración propia.

Unidade Betanzos-Arzúa -subdivisión do Complexo de Ordes á que pertence a área brigantina-, atópase habitualmente en veas de exudación e destaca pola súa riqueza en cuarzo. Ademais, as asociacións predominantes inclúen sempre cuarzo, moscovita e biotita e, moitas veces, clorita, granate e plagioclasa. Logo, sobre a súa procedencia, non existen datos que permitan asegurar con exactitude de onde foi extraída a rocha. Porén, ao nordeste das ruínas -a uns 200 metros en liña recta- existe un afloramento natural de xisto que presenta unha aparencia externa moi semellante ao empregado na construción do cenobio.

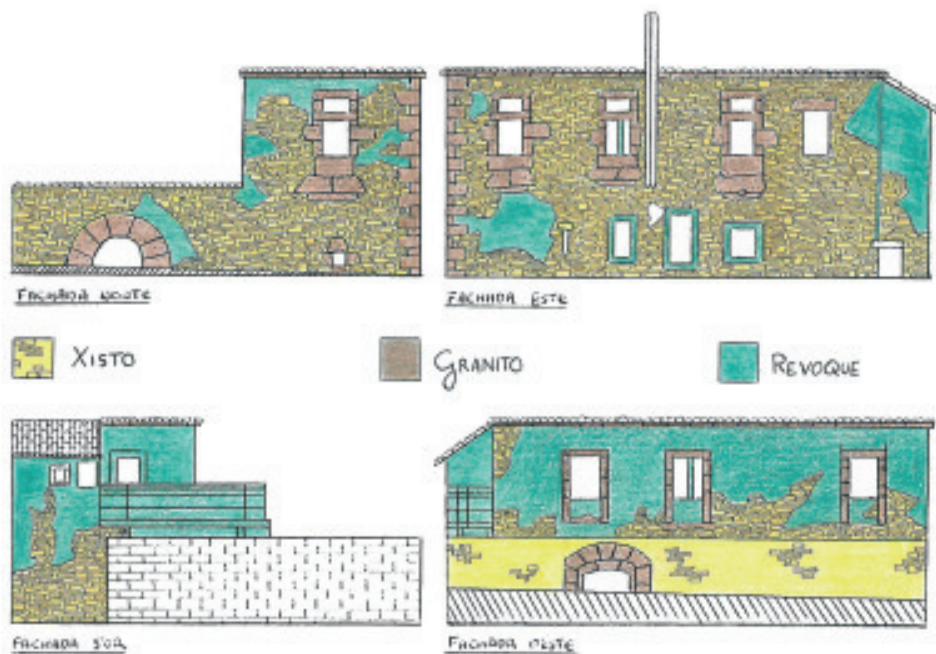
Feitas estas precisións iniciais, cabe destacar que os materiais pétreos son claramente predominantes nos muros do mosteiro das Cascas e, dentro deles, destaca o xisto micáceo pola súa abundancia. Trátase dunha rocha metamórfica que presenta unha estrutura laminar froito das altas presións ás que estivo sometida no interior da terra. O xisto, dentro da

Plano do edificio no que se marcan os materiais pétreos e revoques. Fonte: elaboración propia.

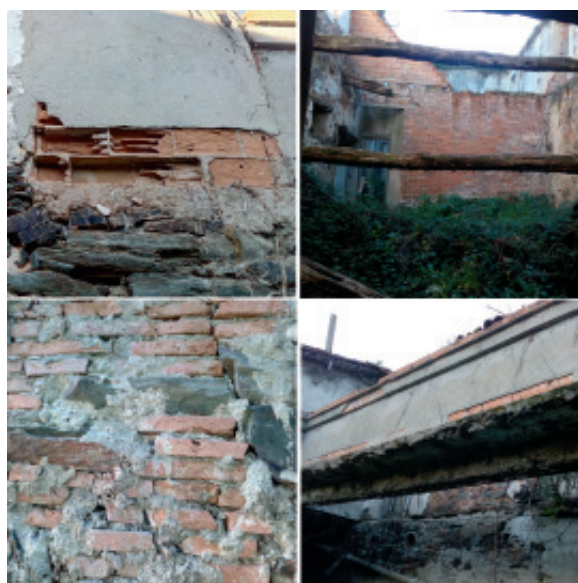
Logo, na fachada sur, na fachada oeste, no interior do edificio e no interior do patio pódense atopar ladrillos de distintas épocas formando parte da estrutura. Estes son engadidos posteriores froito das numerosas remodelacións que sufriu o mosteiro das Donas desde o seu abandono a finais do século XIX. Desta época son tamén as vigas máis a columna de formigón armado que sosteñen o balcón da fachada sur. Canto á madeira, este material está presente nas fiestras e contrafiestras que continúan no seu lugar orixinal -un total de 8-, nas vigas interiores que sustentaban os distintos niveis e o tellado, nos marcos de dous vanos que se abren na parede sur e nos restos da porta principal ao recinto.

Ladrillos de distintas épocas presentes na estrutura.  
Fonte: elaboración propia.
